# 相馬港の復旧状況 (平成25年9月2日現在)

## お知らせ (相馬港入出港の際の留意事項)

平成25年9月2日現在

福島県相馬港湾建設事務所

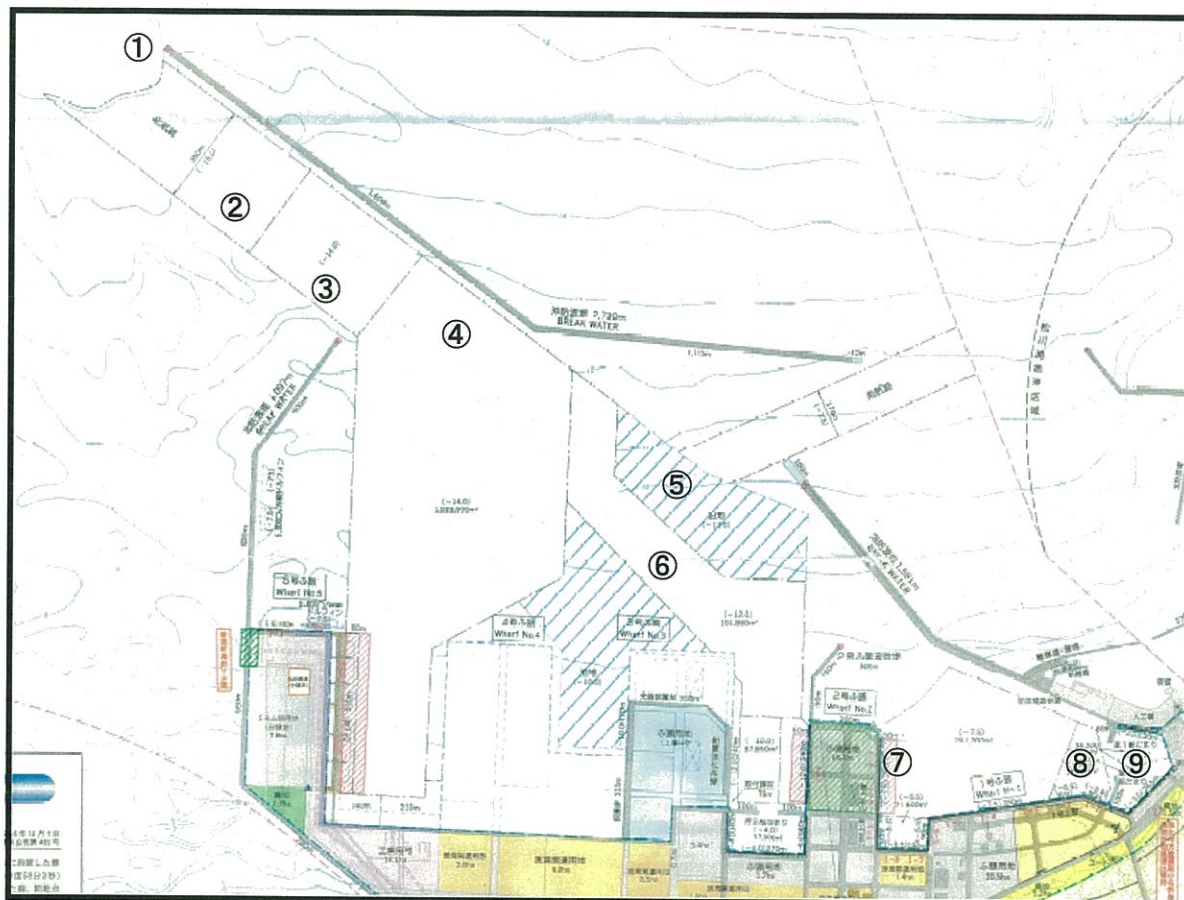
# 相馬港内で水深の減少がみられる箇所

| ①北航路入口部 | 障害物が存在しており、周辺の水深・17m に対して、最大 3m 程度の減少がみられる。 |
| ②北 航 路 | ・15m の計画水深に対して、最大 2m 程度の減少がみられる。 |
| ③・14 m 航 路 | ・14m の計画水深に対して、最大 2.5m 程度の減少がみられる。 |
| ④・14 m 泊 地 | ・14m の計画水深に対して、最大 1m 程度の減少がみられる。 |
| ⑤・12 m 泊 地 | ・12m の計画水深に対して、最大 1m 程度の減少がみられる。 |
| ⑥・12 m 航 路 | ・12m の計画水深に対して、最大 1m 程度の減少がみられる。 |
| ⑦・7.5 m 泊 地<br>(2 号ふ頭第 3 号岸壁前面) | ・7.5m の計画水深に対して、最大 5.5m 程度の減少がみられる。<br>なお、2 号ふ頭第 2 号岸壁前面は・7.5m の水深が確保されている。 |
| ⑧・5.5 m 泊 地 | ・5.5m の計画水深に対して、最大 2.5m 程度の減少がみられる。<br>なお、1 号ふ頭第 1、2 号岸壁前面は・5.5m の水深が確保されている。 |
| ⑨第 1 船だまり | ・3m の計画水深に対して、最大 1.5m 程度の減少がみられる。 |
