# 相馬港の復旧状況 (平成25年12月19日現在)

## お知らせ (相馬港入出港の際の留意事項)

平成25年12月19日現在

福島県相馬港湾建設事務所

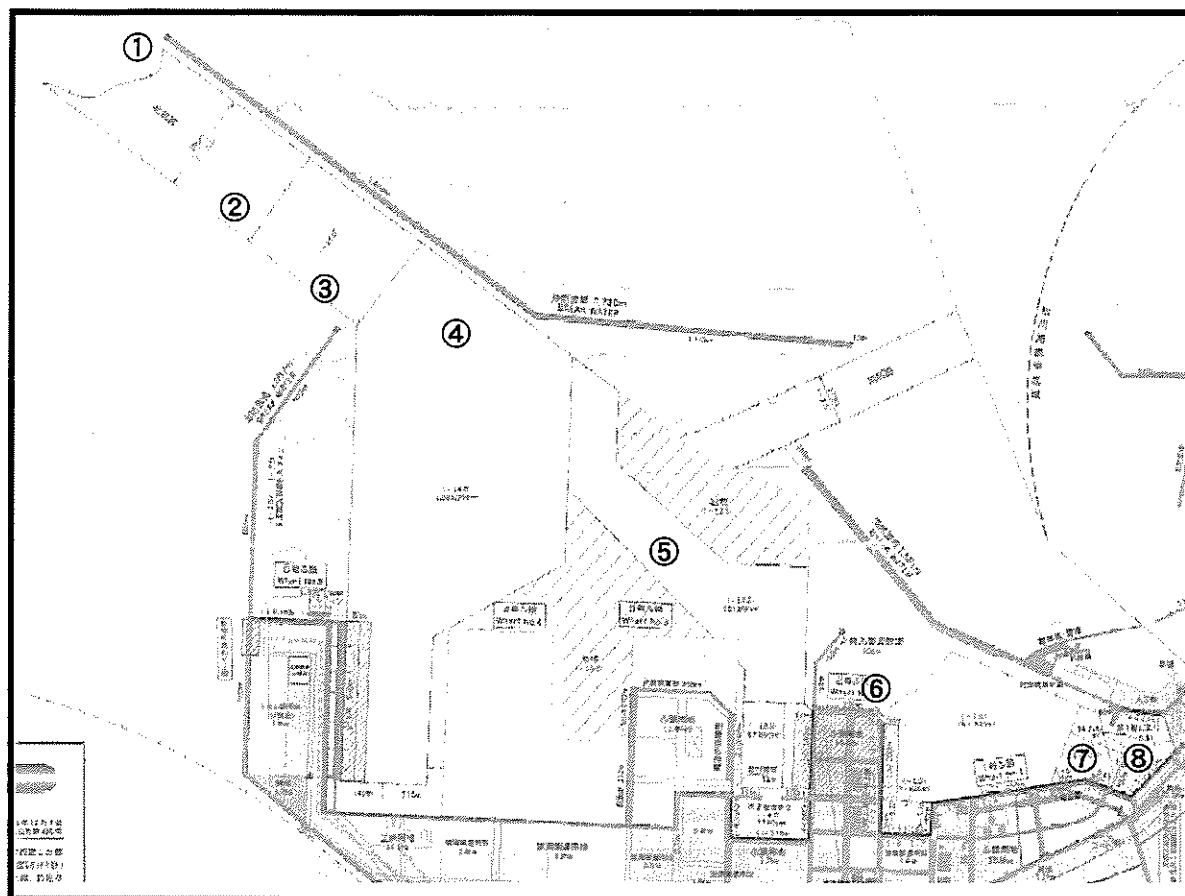
## 相馬港内で水深の減少がみられる箇所

| ①北航路入口部 | 障害物が存在しており、周辺の水深-17m に対して、最大 3m 程度の減少がみられる。 |
| ②北 航 路 | -15m の計画水深に対して、最大 2m程度の減少がみられる。 |
| ③- 14 m 航 路 | -14m の計画水深に対して、最大 2.5m 程度の減少がみられる。 |
| ④- 14 m 泊 地 | -14m の計画水深に対して、最大 1m 程度の減少がみられる。 |
| ⑤- 12 m 航 路 | -12m の計画水深に対して、最大 1m 程度の減少がみられる。 |
| ⑥- 7.5 m 泊 地 | -7.5m の計画水深に対して、最大 5.5m 程度の減少がみられる。<br>なお、2 号ふ頭第 2 号岸壁及び第 3 号岸壁前面は-7.5m の水深が確保されている。 |
| ⑦- 5.5 m 泊 地 | -5.5m の計画水深に対して、最大 2.5m 程度の減少がみられる。<br>なお、1 号ふ頭第 1、2 号岸壁前面は-5.5m の水深が確保されている。 |
| ⑧第 1 船だまり | -3m の計画水深に対して、最大 1.5m 程度の減少がみられる。 |
