保原高等学校災害復旧(校舎改築)工事の概要

県北建設事務所
建築住宅課 建築技師 山本剛嗣

施工場所: 伊達市保原町字元町

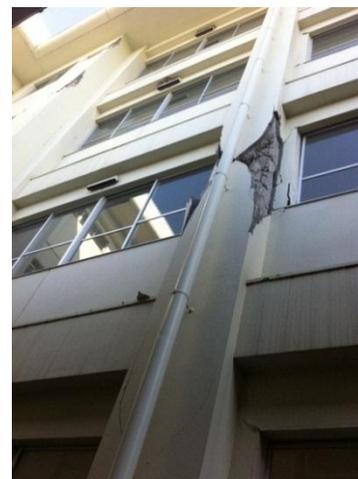
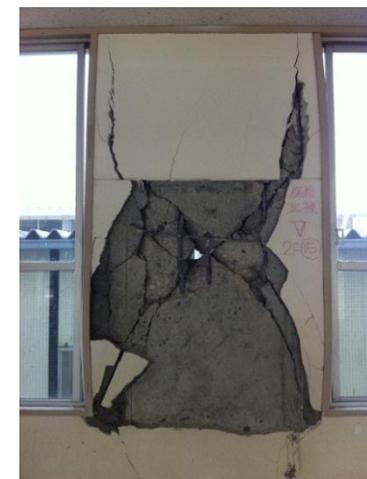
平成23年3月11日に発生した東北地方太平洋沖地震で被災した保原高等学校の北棟校舎を平成24年度に解体し、災害復旧工事により、北棟校舎と部室棟を改築した。

柱のせん断破壊の状況

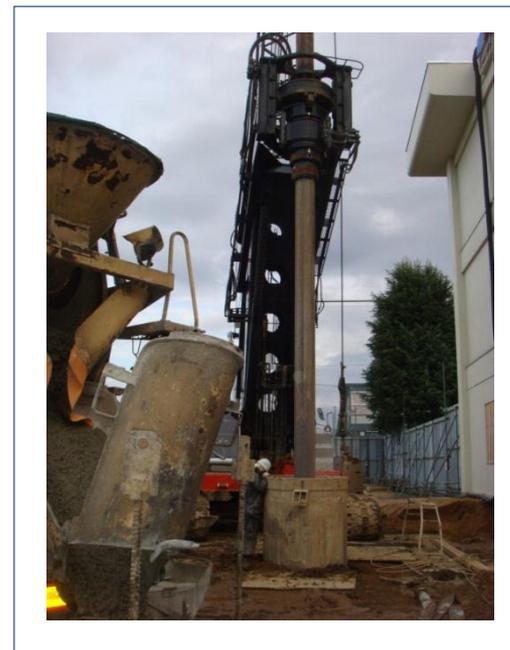
【事象】杭工事中に、孔壁が一部崩落。

杭工事の様子（ケーシング工法）

【対処】アースドリル工法から一部ケーシング工法に変更。現場代理人と監督員が連携し迅速に対応した。
