## 2. 地すべりの変状状況と変状機構

### 3. 応急工事（仮道工）

## 4. 本復旧工事

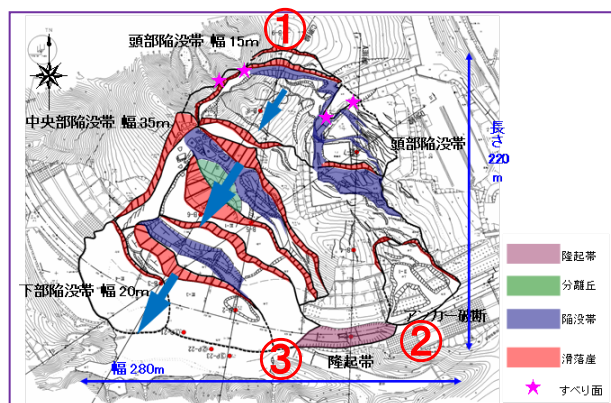
図-3 変状状況平面図

地すべり移動体の規模は幅 280m、長さ 220m、最大厚さ 30m で、概略体積は約 80 万  $\text{m}^3$  である。

特徴としては、頭部滑落崖付近に地すべり面の露頭（鏡肌と条線）が確認されたことと、移動形態として陥没帯幅が頭部 15m、中央部 35m、下部 20m と各ブロックの移動量にバラツキがあることがあげられる。

（図-3、写真-2、写真-3、写真-4）

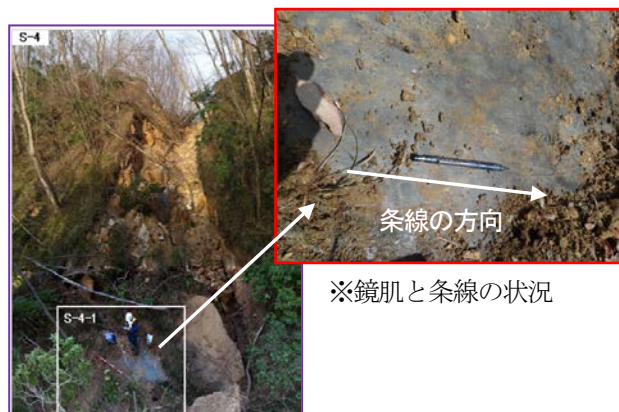
写真-2 頭部陥没帯の状況（図-3 ①）

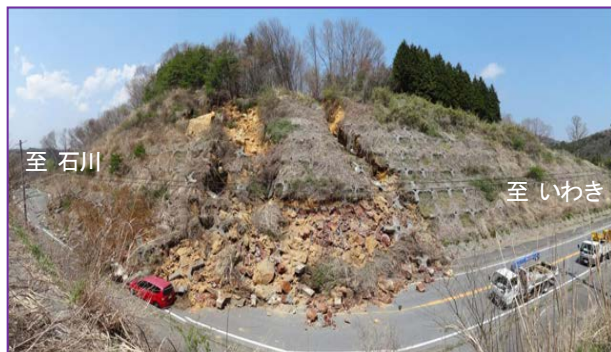
写真-3 既設アンカーが破断した状況（図-3 ②）

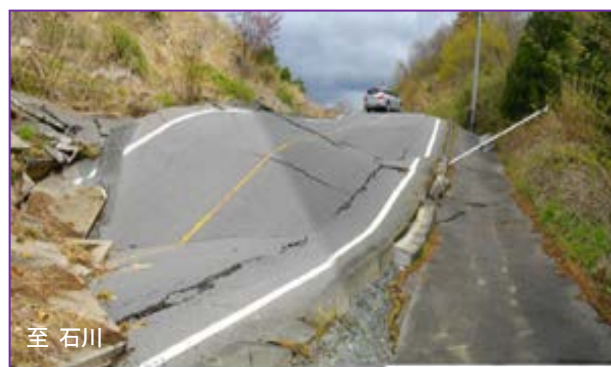
写真-4 隆起帯の状況（図-3 ③）

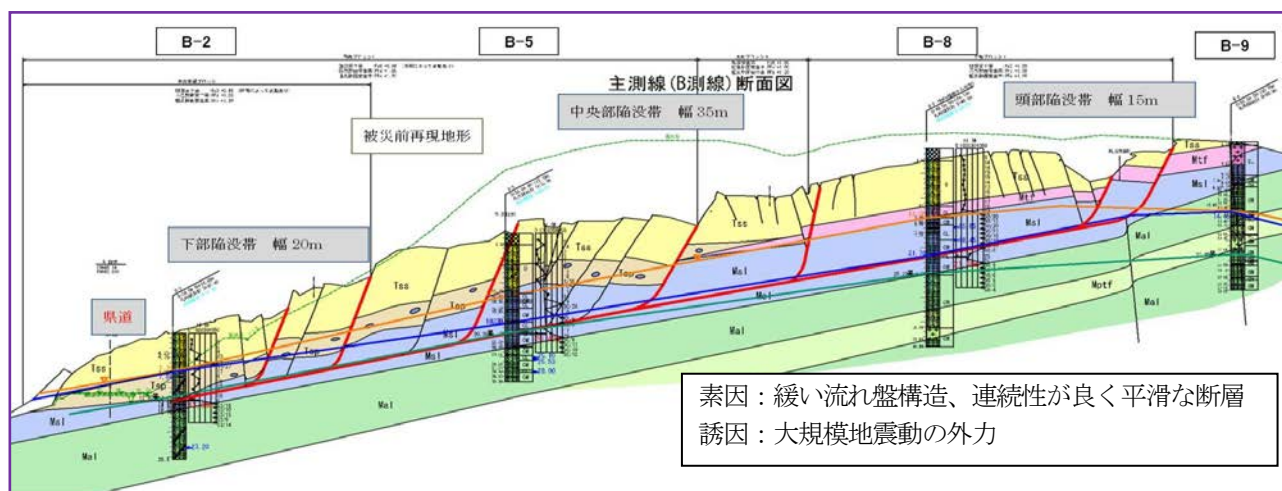
図-4 変状状況断面図

当該地の地質は、砂岩・泥岩からなる新第三紀中山層とこれを不整合で覆う砂岩を主体とする上高久層からなり、地層は南へ10度傾斜する。

下位の中山層の泥岩、凝灰岩には層面断層を伴い、連続性が良く、平滑な断層面が地すべりの地質素因となったと考えられ、地質断面から移動体がブロック化していることが確認できる。（図-4）

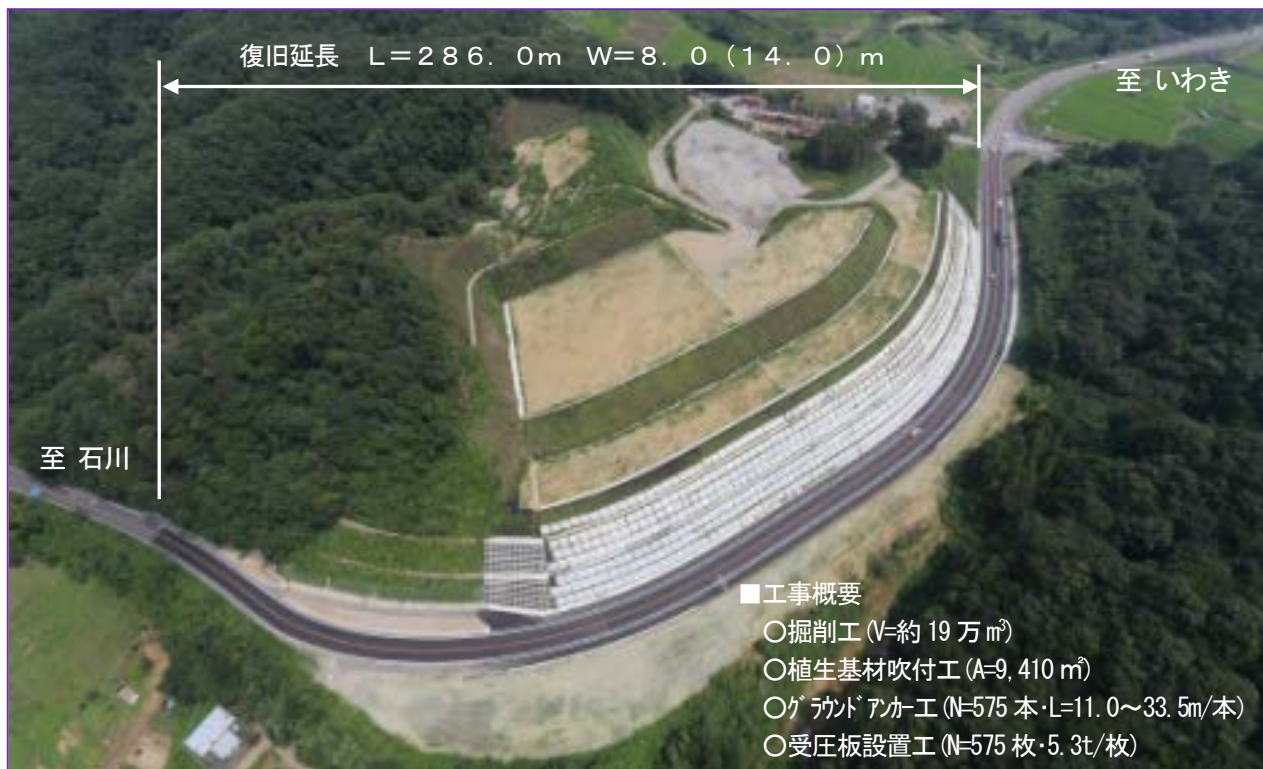
写真-21 本復旧工事完成 (2013年8月28日)

- 掘削工 (V=約 19 万 m<sup>3</sup>)
- 植生基材吹付工 (A=9,410 m<sup>2</sup>)
- グラウンドアンカー工 (N=575 本・L=11.0~33.5m/本)
- 受圧板設置工 (N=575 枚・5.3t/枚)
