# 東日本大震災の記録

## 長瀬川の災害復旧工事

施工場所: 耶麻郡猪苗代町大字松橋地内

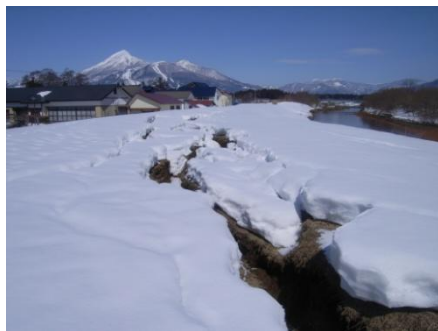
長瀬川の被災箇所でも、JR磐越西線「猪苗代駅」より南東約3kmに位置する長瀬川右岸の松橋地区では、約100mに渡って堤防への亀裂が縦断方向に連続し、開口部では陥没が生じていました。

積雪時(3/19)

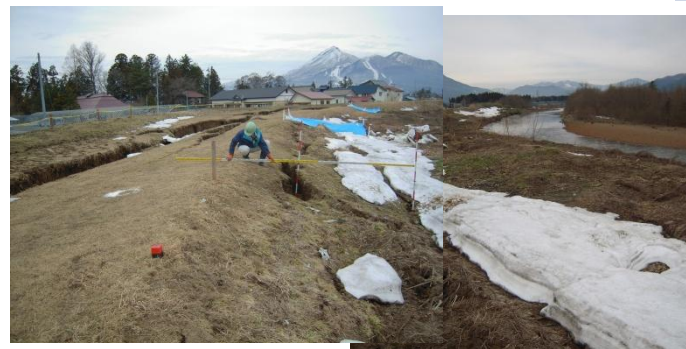
融雪後(4/8)

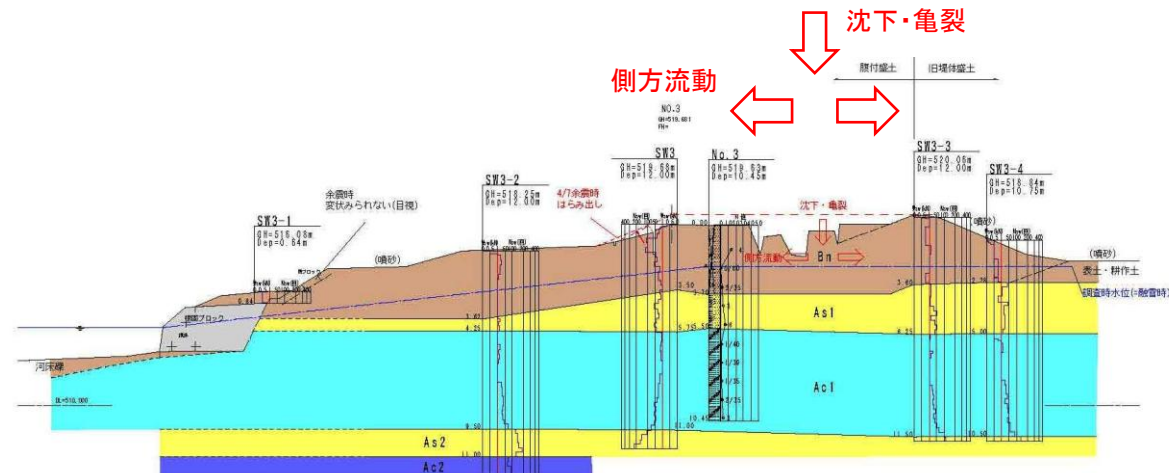
- ・被災時は春先の急激な融雪の進行状態にあり、盛土内には多量の地下水が供給されていたと推察される。
- ・周辺では噴砂の痕跡も確認できることから液状化が発生したと推察される。
- ・変状は、腹付盛土と旧堤体盛土のほぼ境界付近で発生している。陥没幅は最大約5m、亀裂深さは約2mに達する。
