# 東日本大震災の記録

## 流域下水道(県北処理区)災害復旧工事の概要

施工場所: 伊達郡国見町大字藤田地内(阿武隈川上流流域県北処理区: 国見幹線)

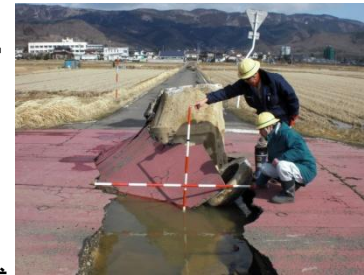
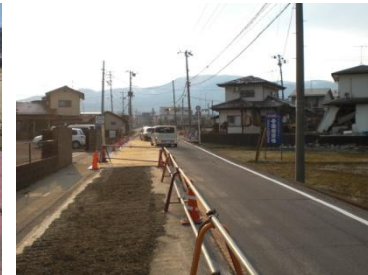
被災状況

- 地震発生時の現地調査により、国見幹線の被災を確認した。(マンホールの隆起・傾斜、転倒、路面の陥没、汚水の溢水・滞留)
- 下水道施設の被災により、汚水の溢水(田畑、農業用水路)防止、通水機能確保が早急な課題となる。また、資材入手困難に加え、ライフラインの機能不全と課題が待ち構えていた。
- 応急仮工事の実施に当たり、仮排水の塩ビ管は、調達が容易なφ100とφ150での施工としたが、長期間の配管露出による劣化、農耕車両による管の破損等により補修を要した。また、マンホールからの溢水が頻繁に発生し、汲み上げに労力が奪われた。
- 一部が緊急輸送路の指定路線であったことから、応急仮工事として敷鉄板を設置し、片側交互通行の確保を図った。(H23.3.15)
- 日を迫る毎に被災の拡大が顕著に表れた。(災害査定後)

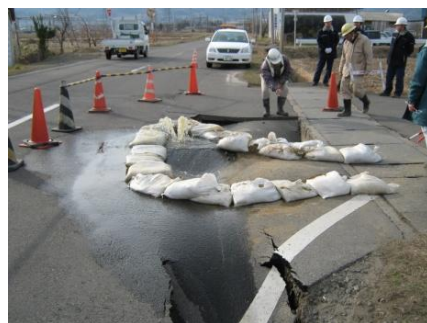
汚水の溢水状況

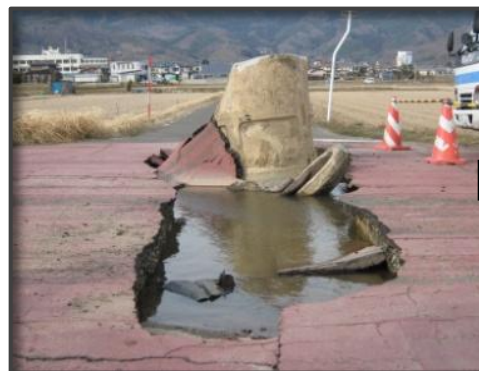
液状化によるマンホールの隆起、下水道管の破損、路面の陥没等により下水道機能が不能に陥り、被災直後は、汚水の通水確保のため応急仮工事を実施した。その後、本復旧工事により、平成24年3月に復旧が完了した。

被災状況(H23.3)
