# タケナグラ沢雪崩対策

～大規模雪崩から道路利用者を守るための取り組み～

施工場所: 国道352号 南会津郡南会津町大桃地内

福島県山口市土木事務所業務課  
技師 影山 嘉一

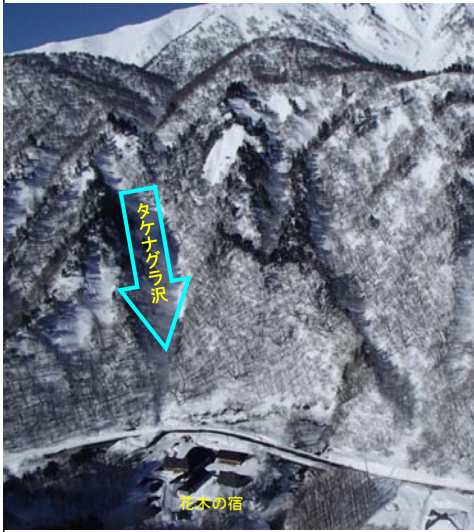
H27.2.14 雪崩発生 国道352号

H27.2.14 雪崩発生 被災車輛

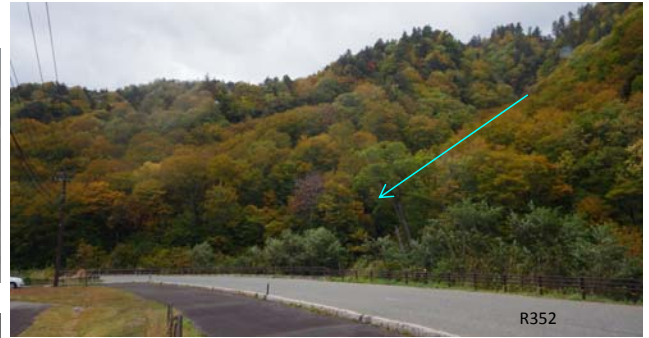
R352

タケナグラ沢 上流滝部

◇タケナグラ沢には滝などがあり景勝地となっている。  
◇大規模な雪崩であり発生源がタケナグラ沢上流(三岩山付近)と想定される。
