福島県保原土木事務所  
業務課 主査 後藤輝夫

## 連携・協力による応急復旧工事

施工場所: 伊達市霊山町石田地内

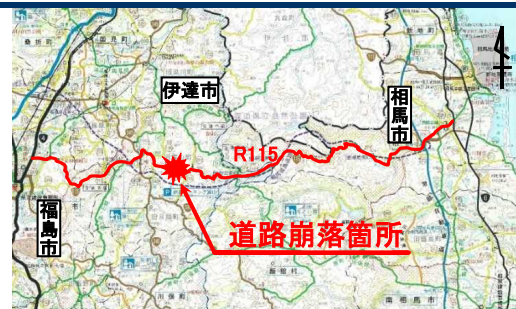
- ・国道115号は相馬市と福島市を結び猪苗代町まで至る一般国道で、緊急輸送路(第1次確保路線)に指定され、かつ震災からの復興を支える重要な路線
- ・平成27年9月関東・東北豪雨(平成27年9月9日～11日)により、伊達市霊山町石田地内で**道路が崩落(L=7.4m)**し**通行止め**となる  
※累計雨量424mm 時間最大52mm/h: 大石雨量局(伊達市霊山町)
- ・迂回路を設定したが、道路利用者にとっては距離・時間の負担が大
- ・国道115号の早期復旧が求められた

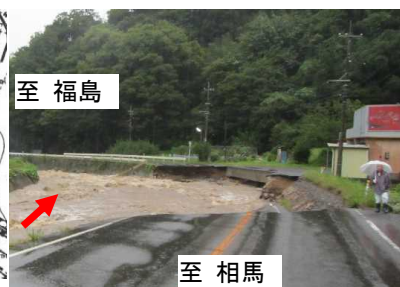
応急復旧延長 L=74.0m W=4.0m

- ① 盛土工(路体・路床) V=988.9m<sup>3</sup>
- ② 舗装工(密粒度As t=4cm) A=330.0m<sup>2</sup>
- ③ 仮設防護柵 L=120.0m
- ④ 大型土のう設置 N=155袋
- ⑤ 舗装版取り壊し A=390.9m<sup>2</sup>

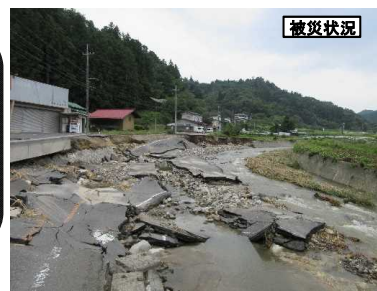
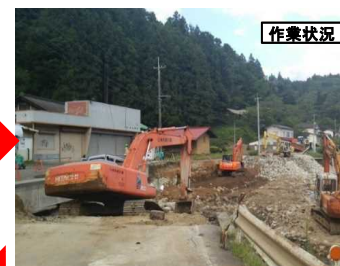
- ① 建設業者の連携・役割分担による人員確保
- ② 建設業者間の所有資材の融通  
県外からの資材入手  
舗装プラントの時間外出荷協力等
- ③ 国土交通省東北地方整備局福島河川国道事務所の協力による盛土用土砂提供及び24時間体制でのダンプ運搬
