## ～災害復旧事業による安全安心な生活環境の確保～

施工場所: 喜多方市高郷町揚津地内

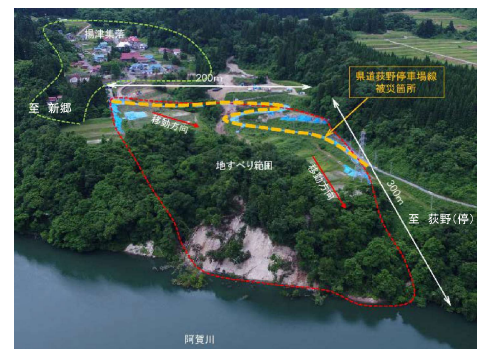
被災箇所写真

被災直前は例年に比べ積雪量が多く、急激に融雪が進んだため地下水位が上昇し、地すべりが発生した。これにより地すべり防止区域内を通過する当該県道が被災し、亀裂や段差が拡大したことから**通行止めの措置**を行っている。また近隣の人家1戸への**避難勧告は現在も継続中**である。

- ・地すべり地形の末端部に位置していること。
- ・地層の傾きは解放された阿賀川へ傾斜する**流れ盤構造**となっていること。
- ・集水地形となっているため水が集中しやすいこと。

- ・被災直前の冬期は例年に比べて**約2.3倍の積雪深**であった。
- ・平成30年3月は日平均気温が0℃を上回る日が続き、例年より**1ヶ月早く積雪深がゼロ**となった。
- ・大量の融雪水が短期間に地山に供給され、**地下水位が高い状態**が続いたと想定される。

- ・**頭部排土+軽量盛土工**により、農林水産部で設定した**安全率1.15**を道路築造後も維持する。
- ・滑落後の地盤の土砂を排土し、道路復旧盛土を**軽量盛土**とすることにより**盛土全体の重量を増加させない**。

- ・現道は大きく滑落しているため、**線形変更**も含めて検討した。
- ・現道の線形は地すべりブロック内をヘアピンカーブを2つ組み合わせで通過しているため、**延長が長く軽量盛土のボリュームが多くなり不経済**である。
- ・地すべりブロック内を**最短で通過する線形**とすることにより、**軽量盛土のボリュームを抑えて経済的**となる線形を採用した。
