# 地すべり面が露頭した全国的に類をみない大規模地すべり災害に挑む！

福島県土木部 主任主査 渡邊 敦宏

## 1、はじめに

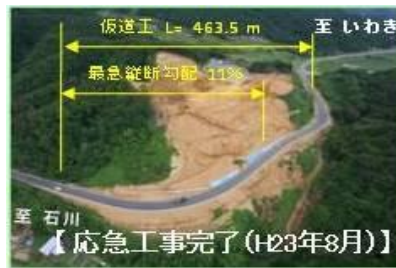
最急縦断勾配11%の仮道工

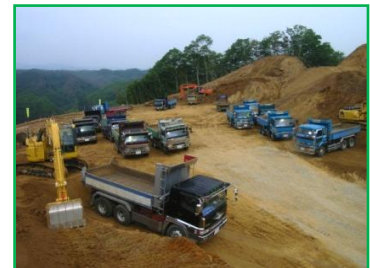
場内ルート見直し前の状況

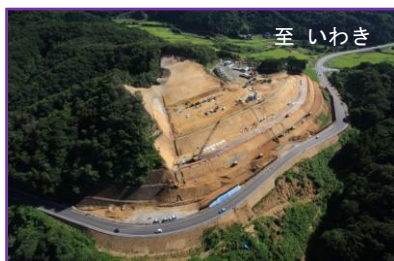
第1段階（H24年8月の状況）

常に2車線の安全な通行を確保するため4段階に分けて計画したが実施工においては想定以上の難工事となった。

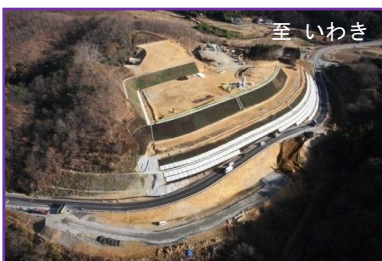
第2段階（H24年12月の状況）

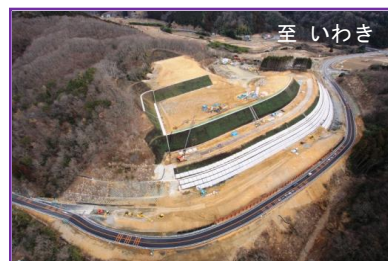
第3段階（H25年1月の状況）

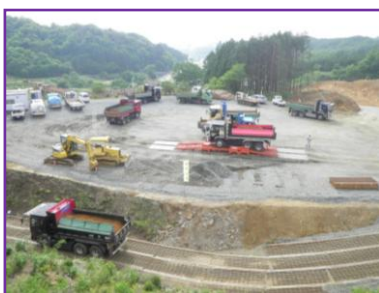
②場内ルート計画の策定

- ①伸縮計及び緊急地震速報で作動するサイレンを設置し作業員の安全対策に努めた。
- ②小名浜港へ残土を運搬するダンプトラックは45台を確保し、1日当たりの延べ台数は最大300台となったため、運搬車両の待機時間を減らす場内ルート計画を策定した。また、ドライバーへの安全教育及び運搬路周辺の住民への事前説明を徹底するとともに、往復のルートを変えることで分散化を図った。その結果、苦情件数はゼロだった。
- ③過積載防止の取り組みにおいては積込み機械のバケット回数管理に加え、工事現場出口にトラックスケールを設置し管理を徹底した。
- ④「いわき石川線大規模地すべり災害復旧最新情報」を毎月末に県のホームページに掲載し、工事の進捗状況だけでなく施工者の苦労話なども紹介した。

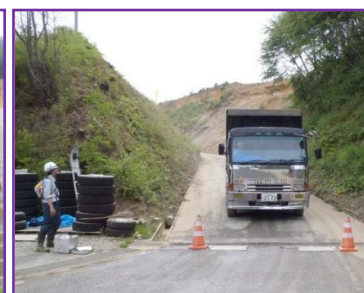
③トラックスケールの設置

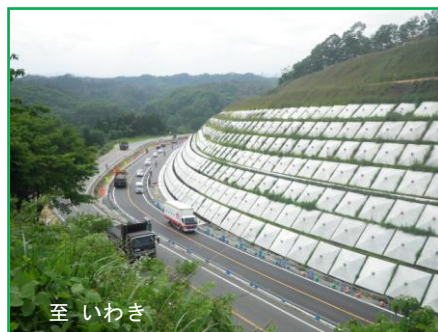
舗装工施工状況（H25年6月中旬時点）

全ての法面補強工事が完了し、6月中旬現在で第4段階への車線切り替え工事も完了し、この夏には最開通できる見込みである。応急工事に着手してから2年が経過したが、これまで無事故・無災害で工事を進めてこられたのも、全国各地からかけつけて現場作業に携わってくれた作業員の方々を含めた全ての人達が「1日も早くいわき市を復興させたい」という目標を共有し、発注者と受注者が一体となって高いモチベーションを維持し続けた結果であろう。
