# 相馬港の復旧状況 (平成25年12月19日現在)

## お知らせ (相馬港入出港の際の留意事項)

平成25年12月19日現在

福島県相馬港湾建設事務所

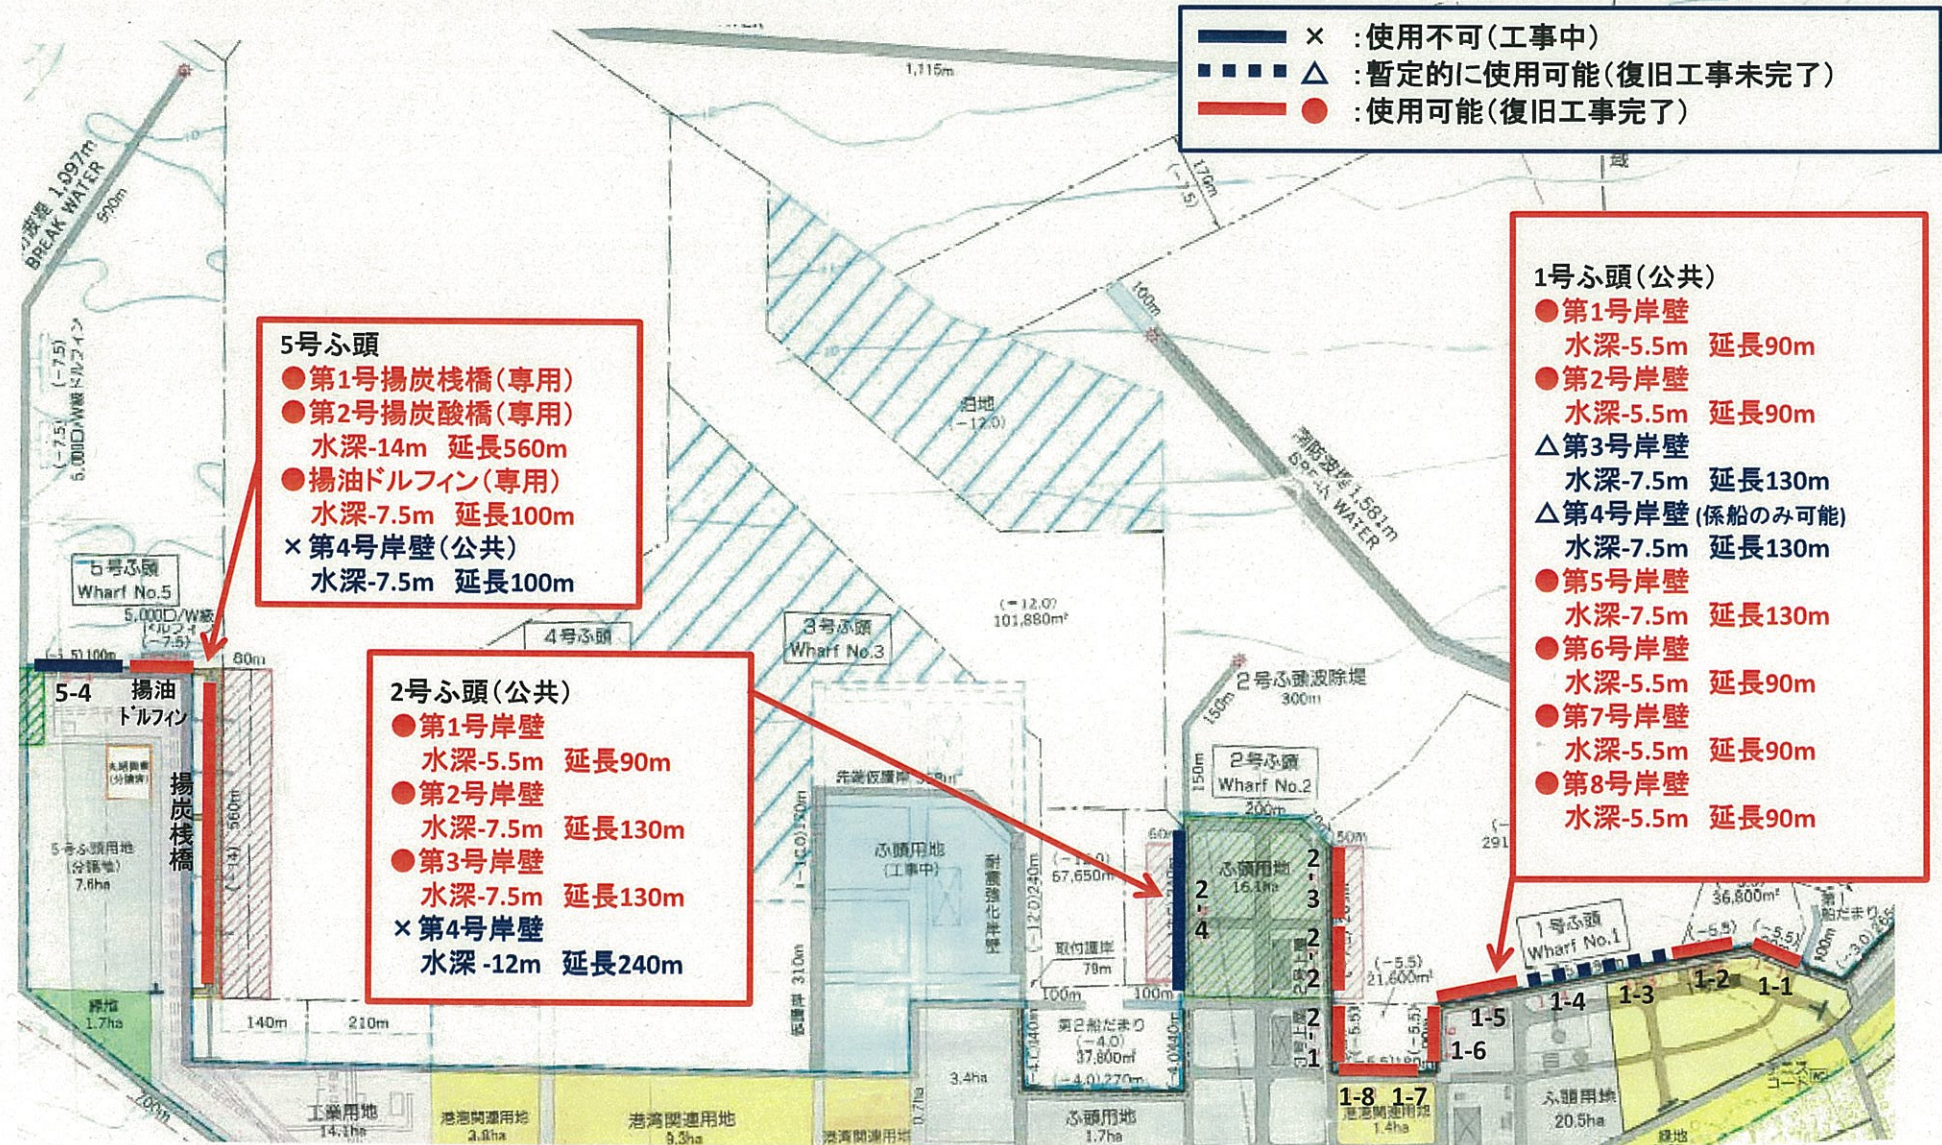
- 1 相馬港及び周辺海域には、漂流物、瓦礫等の水中障害物が依然として存在するおそれがありますので、船舶の航行に当たり十分注意してください。
- 2 相馬港入出港の航行径路は、北航路とします。
- 3 相馬港内では、別添図のとおり水深減少が認められています。航行に当たり十分注意してください。
- 4 東日本大震災により沖防波堤が広範囲に渡って損壊しており、以前に比較し港内の静穏度は低下しています。
- 5 相馬港で航行可能な水域及び利用可能な係留施設は次のとおりです。
