## 2. 地すべりの変状状況と変状機構

### 3. 応急工事（仮道工）

## 4. 本復旧工事

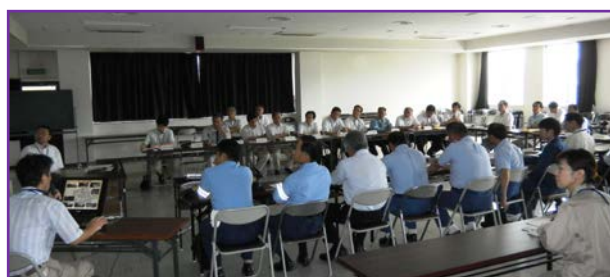
写真-7 連絡調整会議の開催状況

成果としては迂回路とした県道交差点で朝夕交通渋滞が発生し、バス通学の高校生が授業に間に合わないなど地域住民の生活に支障をきたしていたが、公安委員会が自主的に信号現示処理を行い緩和を図った。（写真-7）

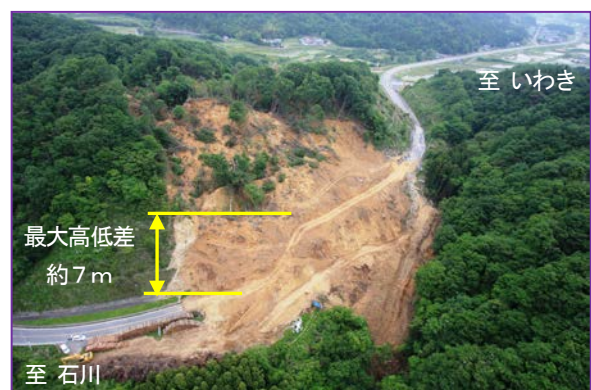
写真-6 準備工（倒木処理）完了状況

- ① 倒木処理時の作業路を最大限活用することで、短期間に仮道工を完成することができた。（写真-6）
- ② 余震が続く中での施工となったため、緊急事態に備え、場内マイクの設置や日々変わる現場形状に則した最短となる避難経路を策定し、毎朝のKY活動で伝達・確認することで、作業員の安全対策に万全を期した。
- ③ 梅雨時期の施工となったが、頑丈土破碎材を路床材に使用したことで降雨直後でもダンプの走行が可能となり、施工効率の向上と建設コストの縮減を両立した。
- ④ 仮道工の最急縦断勾配が11%、平面曲線が $R=20\sim 100m$ のため、供用後に安全な通行が確保出来るように配慮した現場施工を行った。（写真-8、図-6）
- ⑤ 掘削工事が主体となるため、作業効率が最も高くなる重機の配置計画を行い工期短縮率約70%を達成した。

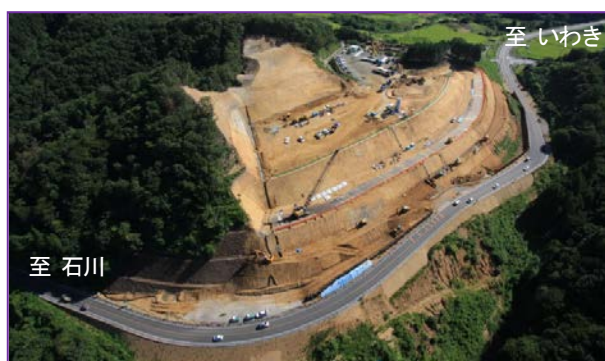
写真-9 第1段階の供用状況（2012年8月）

仮道工は崩落した土砂を一部利用した構造となっているため、最終的には被災前の道路の高さまで最大約 14m 掘り下げなければならない。車線切り替え工事を 4 段階に分け、斜面对策工（頭部排土工、グラウンドアンカー工等）と交互に施工する計画としたが、実施工においては想定以上の難工事となった。（図-9）常時 2 車線の安全な通行を確保するため、斜面对策工の施工ヤードは極力狭め、仮道工の幅員確保を重視して施工した。特に、仮道工が施工ヤードに一番近接する第 2 段階の施工時は、施工の作業効率を下げても仮道工通過車輛等の安全確保に努めた。（写真-9、写真-10、写真-11、写真-12）

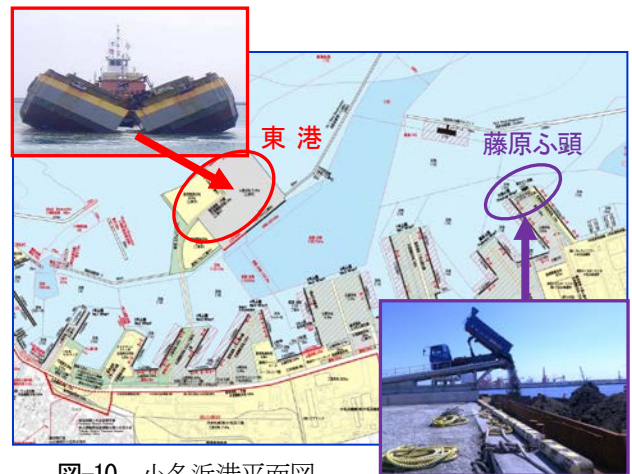
図-10 小名浜港平面図

- ①小名浜港へ残土を運搬するためのダンプトラックを約50台確保し、1日当たりの延べ運搬台数は最大300台となったため、運搬車両の待機時間を減らす場内ルート計画を策定した。また、ドライバーへの安全教育及び運搬路周辺の住民への事前説明を徹底するとともに、往復のルートを変えることで運搬車両の分散化を図った結果、苦情件数はゼロだった。(写真-15)
- 小名浜港へ運搬した残土は、一旦、藤原ふ頭背面のヤードに仮置いた後に土運搬船に積み込んで東港の埋め立て土として有効利用を図った。(図-10、写真-13)
- ②現場内に伸縮計及び緊急地震速報で作動するサイレンを設置し、作業員の安全対策に努めた。(写真-14)
- ③過積載防止の取り組みとして、積み込み機械のバケット回数管理に加え、工事現場の出口にトラックスケールを設置し、過積載防止に万全を期した。(写真-16)
- ④仮道工は4段階に分けて施工したが、各段階において計画安全率を満足させなければならないため、縦断勾配や平面曲線に制約があったが、各種安全施設の配置等を工夫した結果、交通事故の発生件数はゼロだった。
- ⑤「いわき石川線大規模地すべり災害復旧最新情報」を毎月末に県のホームページに掲載し、工事の進捗状況や施工者の苦労話などを紹介した。(写真-17)
