発行／福島県原子力安全対策課  
福島県福島市杉妻町 2-16 北庁舎 3 階  
TEL.024-521-8054

## どうなっているの？ 燃料デブリと使用済燃料の取り出し

## 福島第一原子力発電所の1～4号機の状況について

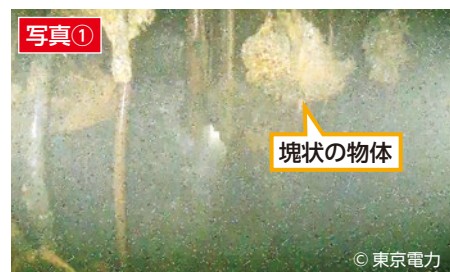
#### 1号機

CRD 交換用開口部付近の塊状の物体

令和6年2月から3月にかけて、小型ドローンを使用した気中部（水で満たされていない部分）における原子炉格納容器内部調査（気中部調査）が実施され、ペDESTAL（原子炉圧力容器を支える土台）内壁に大きな損傷は確認されず、コンクリートが残存していること、またCRD（制御棒駆動機構）交換用開口部付近につら状や塊状の物体があることが確認されました。

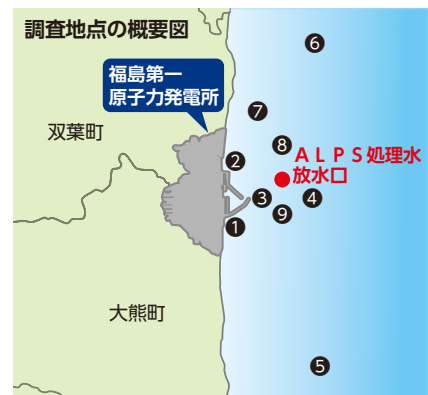
A L P S 処理水に係る  
福島県の海域モニタリングの調査地点

- ①福島第一原子力発電所 南放水口付近
- ②福島第一原子力発電所 北放水口付近
- ③福島第一原子力発電所 取水口付近（港湾の出入口付近）
- ④福島第一原子力発電所 沖合2km
- ⑤大熊町 夫沢・熊川沖2km
- ⑥双葉町 前田川沖2km
- ⑦A L P S 処理水放水口から北2km西0.5km
- ⑧A L P S 処理水放水口から北1km
- ⑨A L P S 処理水放水口から南1km
